Plan for fiskepleje i Skjern Å

Distrikt 27, vandsystem 01

Plan nr. 58-2017

Faglig rapport fra DTU Aqua, Institut for Akvatiske Ressourcer, Sektion for Ferskvandsfiskeri og -økologi, nr. 58

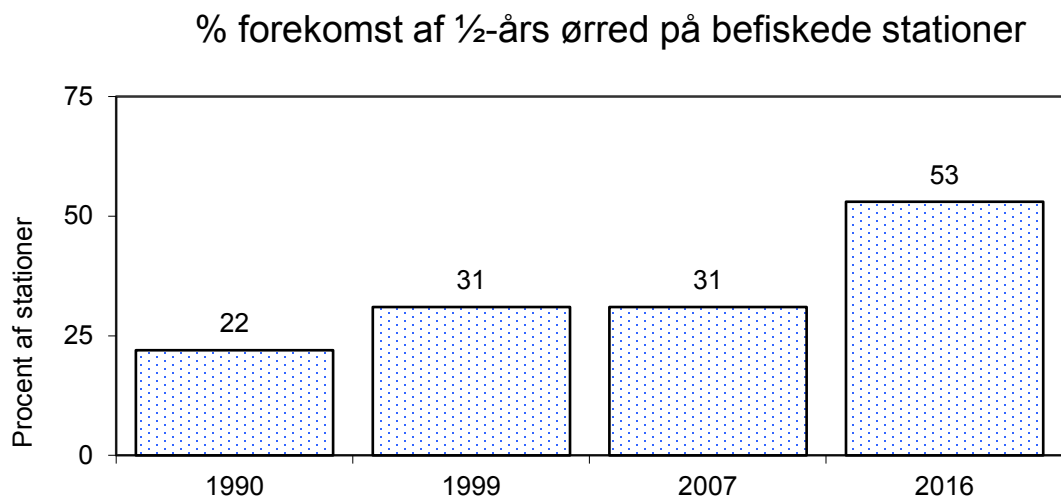
Figur 7. Udvikling i den %-vise andel af befiskede stationer med ørredyngel (½-års ørreder). I opgørelsen indgår befiskede stationer med biotopskarakteren 1-5.

I figur 7 og tabel 9 er resultaterne fra denne og tidligere bestandsanalyser samlet for at give et overblik over udviklingen i ørredbestanden i perioden fra 1990 til 2016.
